MOLINOS DE ACEITE DEL SIGLO XVIII EN JEREZ. ÚLTIMOS TESTIGOS DE UNA ACTIVIDAD ECONÓMICA OLVIDADA EN NUESTRA CIUDAD

Introducción

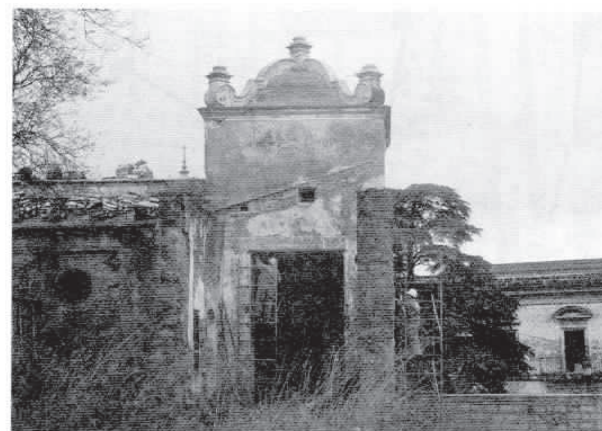
Foto 2.- Torre del molino del Alcázar. Nave de prensa que se desarrolló con fachada al solar del antiguo teatro Eslava. Estado inicial en el momento de acometer los trabajos de investigación. Al fondo bajo la torre de contrapeso se abre la "capilla". A mano izquierda edificación correspondiente a la sala de molienda.

Esta *solera* debió estar ubicada inicialmente en la crujía que se desarrolla por el interior, colindante con las dos naves, que tendría la función de sala de molienda (Foto 2). La comunica-

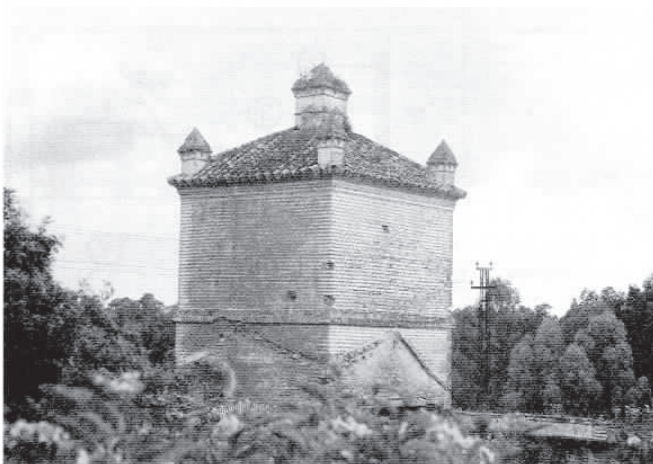
Foto 3.- Torre de contrapeso del molino de aceite del monasterio de La Cartuja de Jerez.

La torre de contrapeso está realizada en fábrica de ladrillos y presenta planta ligeramente rectangular de 5,10 m x 5,70 m de lado. Termina por el exterior en unos sencillos remates cuadrangulares esquinados que rodean otro central de mayores dimensiones, todos ellos cubiertos con tejadillo a cuatro aguas (Foto 3). En su interior se abren dos *capillas* (Foto 4) con paredes late-

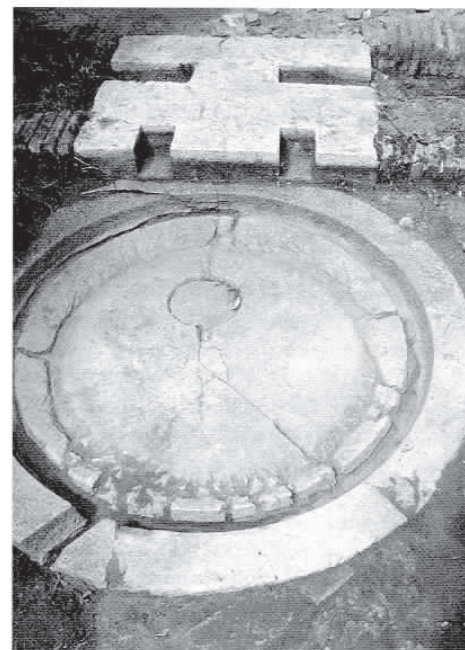
Foto 5.- Molino de La Cartuja de Jerez. Detalle de la regaija y piedra de sujeción al suelo de las vírgenes en una de las naves de prensa.

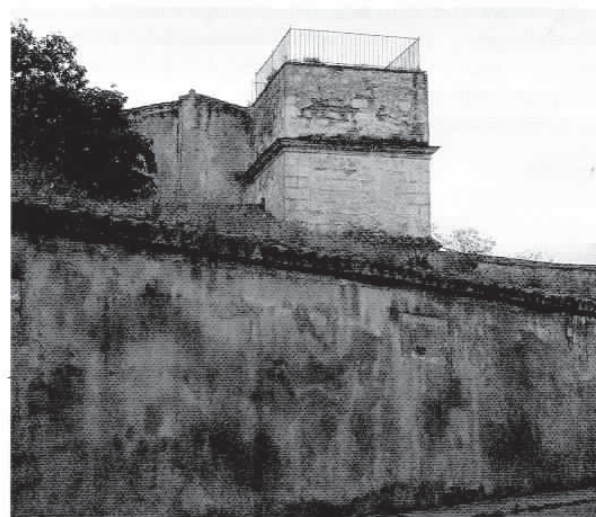
Foto 6.- Torre de contrapeso del molino de aceite del antiguo convento de La Merced. Vista exterior desde la C/ Armas de Santiago. La parte superior se ha modificado para aprovecharla como mirador.

Se trata indudablemente del antiguo molino de aceite del convento de la Merced, destacando nítidamente desde la calle su torre de contrapeso construida en fábrica de sillares a la que se le han adosado algunas construcciones posteriores (Foto 6). Su interior ha sido reformado para adaptarlo a la función de bodega, encontrándose en la actualidad en estado de abandono. Una visita efectuada gracias a la amabilidad de sus propietarios nos ha permitido identificar las estructuras correspondientes a la nave prensa, la torre de contrapeso con su correspondiente *capilla* y la sala de molturación, todo ello *grosso modo* con unas dimensiones similares a los molinos del Alcázar y La Cartuja, pero en este caso con una sola viga.
